DÉCOUVERTE D'UN CANAL ANCIEN À BRIANÇON

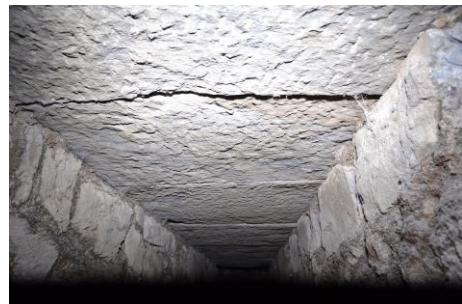
Il s'agit d'un « ton » c'est-à-dire d'un canal fermé par des pierres, une technique ancienne qui a précédé l'utilisation de buses en béton. Généralement, il s'agit de lauzes. Ici le canal est fermé par des pierres de taille¹, aussi bien pour les parois latérales que pour le linteau du « toit » (épaisseur 20 cm). Elles sont ajustées avec précision (photo ci-dessous) et les dimensions du « ton » sont importantes: 1,20 de hauteur et 75 cm de largeur

Le « ton » est constitué de pierres de taille ajustées

¹ La nature des roches, leur technique de taille et leur ajustement sont identiques aux murs des fortifications de Vauban.

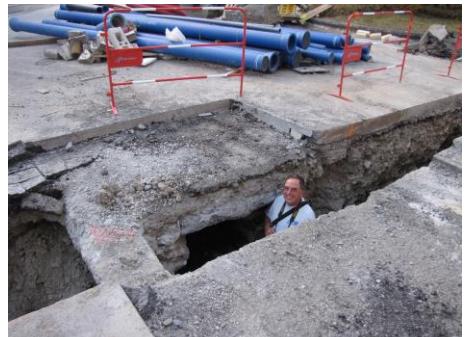
Par la suite, le « ton » a connu des aménagements comme l'installation d'une buse (photo ci-contre)

Aménagements du « ton »

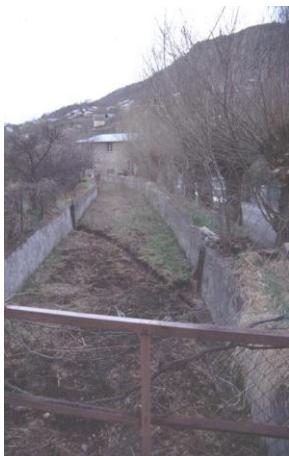
La présence d'une vanne montre qu'il s'agit d'une ramifications du canal des Crots (cadastre ci-contre) dont l'émergence est visible à proximité du rond-point. Ce canal est lui-même une ramifications du Grand Canal de Ville qui prend son eau à Saint-Chaffrey. Ce « ton » irriguait le secteur du jardin d'été.

Le réseau d'eau dans le secteur du jardin d'été, d'après le cadastre de 1841 →

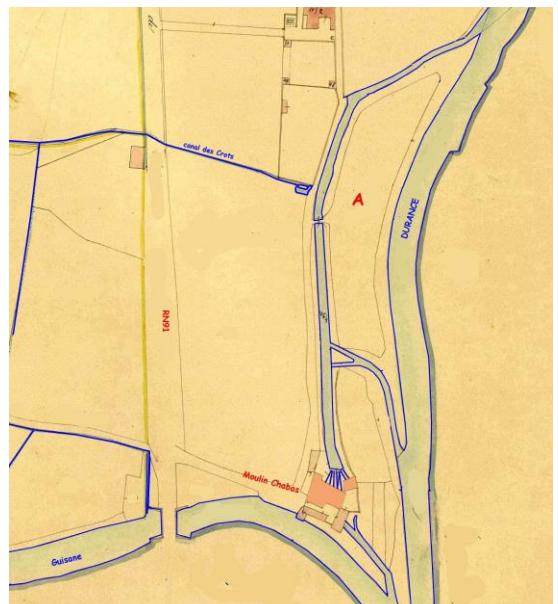
Les observations que nous avons faites dans ce secteur, montrent la coexistence dans la « rue du moulin » d'un réseau d'irrigation avec le gros « canal d'aménée » du moulin Chabas² (photo ci-dessous). Elle est due au fait que les droits d'utilisation de l'eau sont différents pour l'irrigation et pour les moulins. On ne peut utiliser l'eau destinée à un

moulin pour irriguer. Par contre, l'eau charriée par ce ton peut se déverser dans le canal de moulin Chabas.

← Le canal d'aménée de moulin Chabas³

³ Photo datant des années 1990.
